EXTRAIT DU DOSSIER TECHNIQUE AMIANTE	
1 CEN - 001 - CHASSE ROYALE Bâtiment 4 19 au 21 rue du Colonel Quéru 72000 LE MANS CEDEX	Propriétaire LE MANS HABITAT OP d'HLM de la CUM 2 rue de la Mariette 72055 LE MANS CEDEX 2
Consultation de l'intégralité du DTA	
Modalités de consultation	sur demande de LE MANS HABITAT OP d'HLM de la CUM
Détenteur du dossier	LE MANS HABITAT OP d'HLM de la CUM 2 Rue de la Mariette 72055 LE MANS CEDEX 2

1. Objet et constitution du présent document

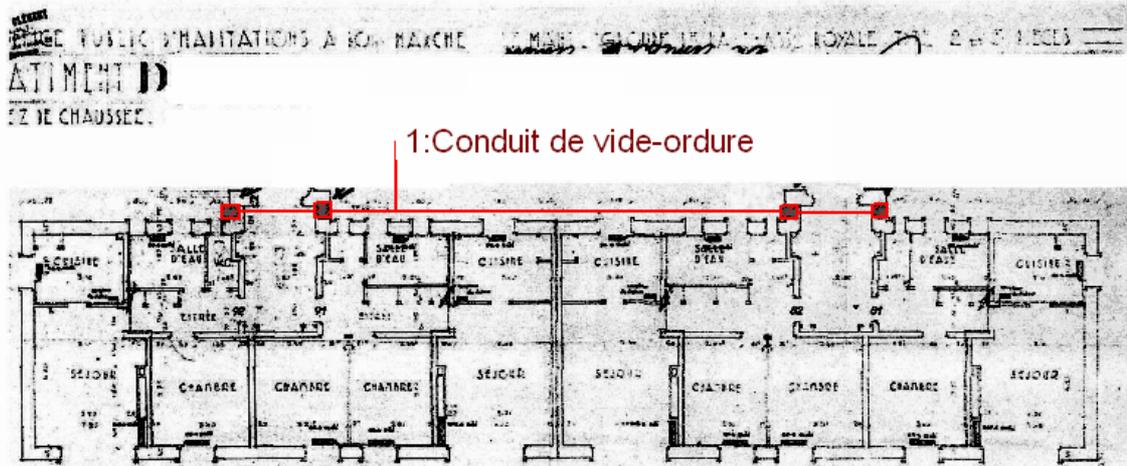
Liste des composants présents dans : plan du rez de chaussée

1	Conduit de vide-ordure	de chaque côté des entrées 19 et 21	a
---	------------------------	-------------------------------------	---

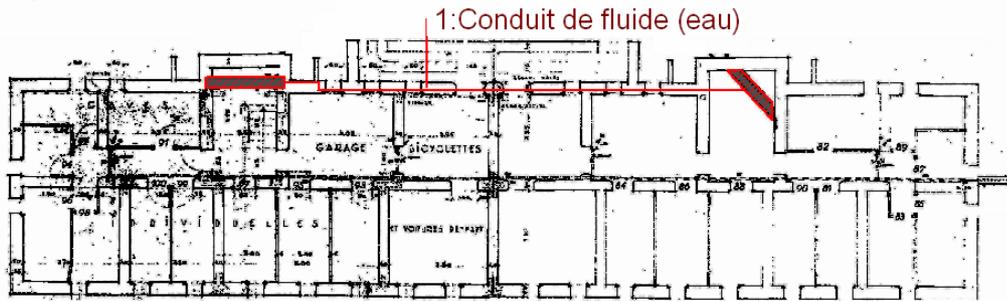
Liste des composants présents dans : plan du sous sol				
1	Conduit de fluide (eau)	évacuation des eaux usées	sous le palier du rez de chaussée entrées 19, 21	a
