| <b>EXTRAIT DU DOSSIER TECHNIQUE AMIANTE</b> | |
| 4 VAU - 058 - CHRIST SAUVEUR<br>Bâtiment 9<br>61Rue des Bigarreux<br>72000 LE MANS CEDEX | <b>Propriétaire</b><br>LE MANS HABITAT OP d'HLM de la CUM<br>2 rue de la Mariette<br>72055 LE MANS CEDEX 2 |

Composants présents dans : Sous-sol et caves

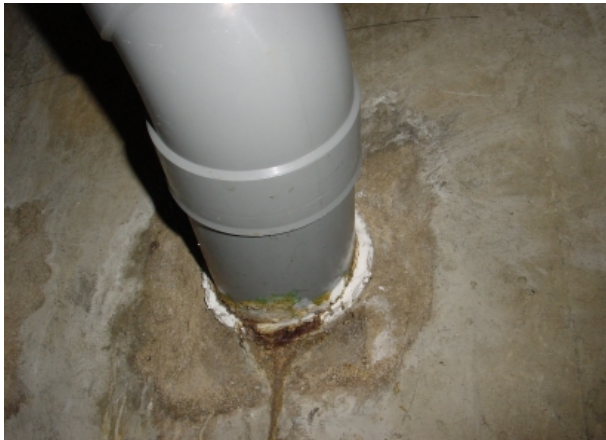
| Composants contenant de l'amiante | | | |
|---|---|--|---|
| Conduit de fluide (eau)<br><i>n° 31, souche noyée maçonnerie</i> | vide sanitaire | Bon état de conservation: reprise du réseau PVC rénové | |

Conduit de fluide (eau) n° 31, souche noyée maçonnerie

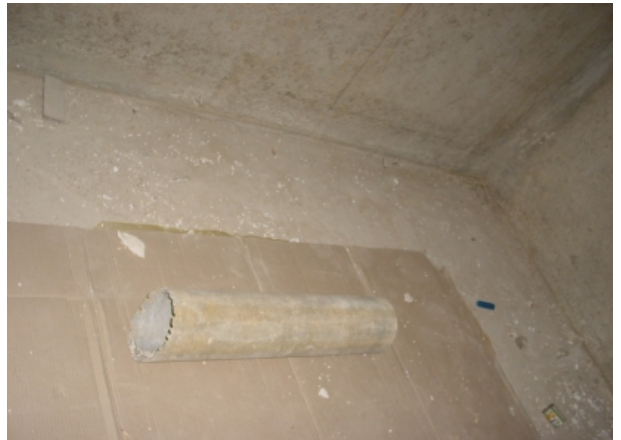
| Composants contenant de l'amiante | | | |
|---|---|--|---|
| Conduit de fluide (eau)<br><i>amiante ciment</i> | vide sanitaire, au sol | Etat dégradé: résidu abandonné suite à la dépose | Installer un dispositif de protection ou évacuer le composant inutilisé |

Conduit de fluide (eau) amiante ciment

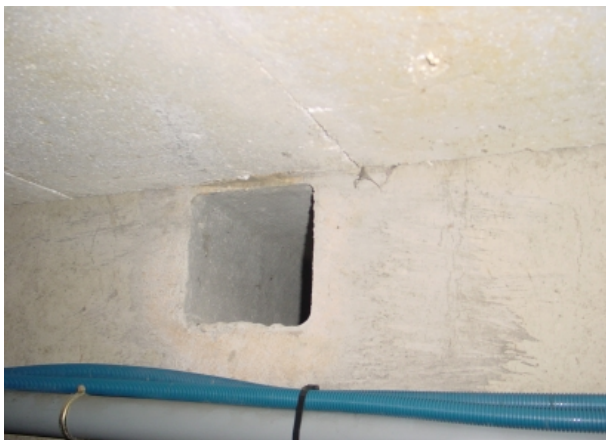
| Composants contenant de l'amiante | | | |
|---|---|--|---|
| Conduit de fluide (air)<br><i>amiante ciment section carré</i> | vide sanitaire, ventilation | Bon état de conservation | |

Conduit de fluide (air) amiante ciment section carré

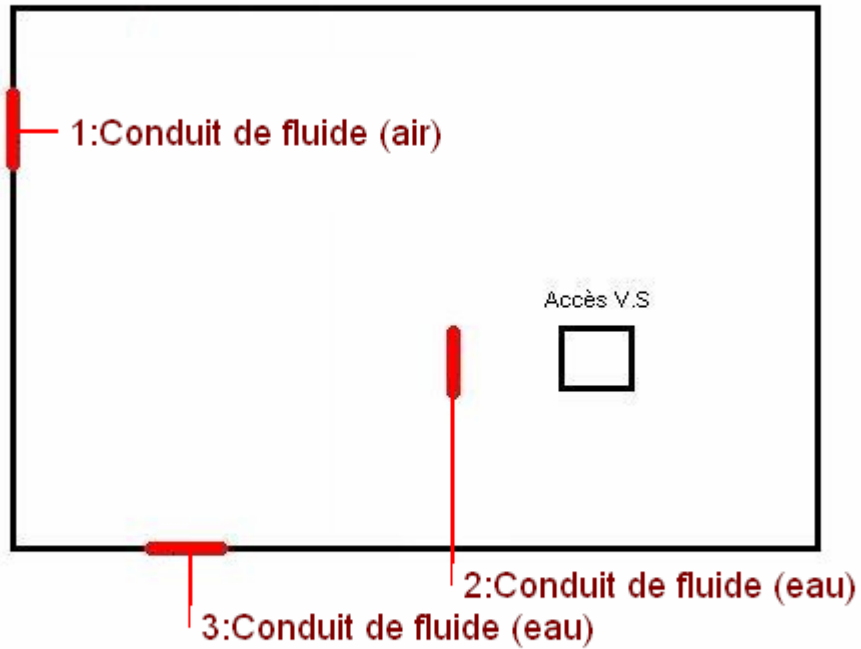
| Liste des composants présents dans : plan sous sol | | | | |

| Liste des composants présents dans : plan sous sol | | | | |
|--|---|---|---|---|
| 1 | Conduit de fluide (air) | amiante ciment section carré | vide sanitaire, ventilation | a |
| 2 | Conduit de fluide (eau) | amiante ciment | vide sanitaire, au sol | a |
| 3 | Conduit de fluide (eau) | n° 31, souche noyée maçonnerie | vide sanitaire | a |
